VILLE DE ROUYN-NORANDA

*Étude d'ensemble et inventaire
du patrimoine bâti de Rouyn-Noranda*

Décembre 2003

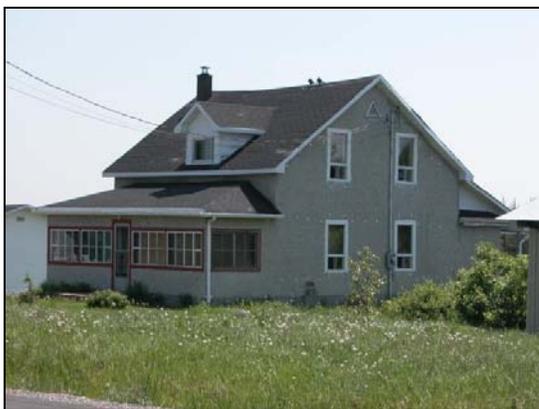
La maison Québécoise se définit par son carré principal implanté de manière barlong (le côté le plus long) percé d'une porte principale et de fenêtres disposées de façon asymétrique ou symétrique. Le toit possède deux versants d'où émergent des lucarnes, généralement à pignon. La construction de ce style débuta dès la fin du XIX^e siècle et se répandit rapidement à travers le Québec. En Abitibi, les maisons québécoises sont souvent en milieu rural et correspondent au territoire des débuts de la colonisation (jusqu'aux années 1930).

Maison Québécoise
158, boul. Évain Ouest

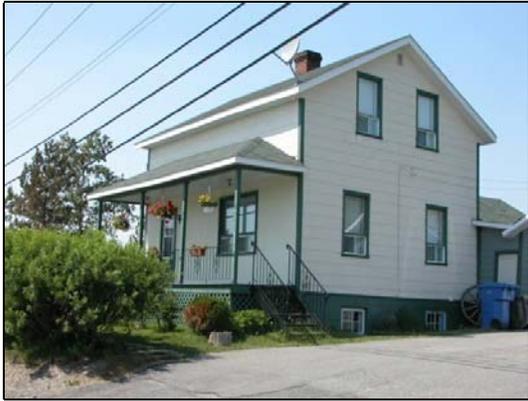
La demeure de style néoclassique de type québécois se caractérise par le plan en barlong en façade (le côté le plus long face à la rue) et par des ouvertures habituellement disposées de façon symétrique. Les pilastres corniers à chapiteau dorique (moulure horizontale sobre) et la présence de planches de rive sous la corniche sont des parties intégrantes du décor d'architecture qui peut accentuer le style. Enfin, les auvents à fronton-pignon, à même pente de toit aiguë que la toiture, sont un élément néoclassique additionnel. L'apparition de ce style survint dès le début du XIX^e siècle et il perdure depuis. Comme son nom l'indique, c'est un style indémodable. En Abitibi, le style survint dès le début de la colonisation.

Maison néoclassique québécoise
Dispensaire de la garde Jeanne Chabot,
1047, chemin Chabot, D'Alembert

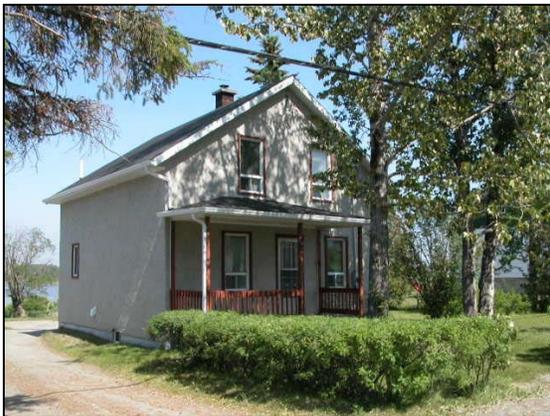
La demeure néoclassique anglo-américaine possède les caractéristiques suivantes : auvents à fronton-pignon, pente de toit aiguë et corps principal du bâtiment en mur-pignon faisant face à la rue. La disposition des ouvertures est symétrique, mais il arrive que les portes soient décalées, ce qui permet une plus grande fenêtre au rez-de-chaussée.

Maison néoclassique anglo-américaine
avec revêtement en stuc granulé, dit « de
petites roches »
928, rue Principale, Mont-Brun

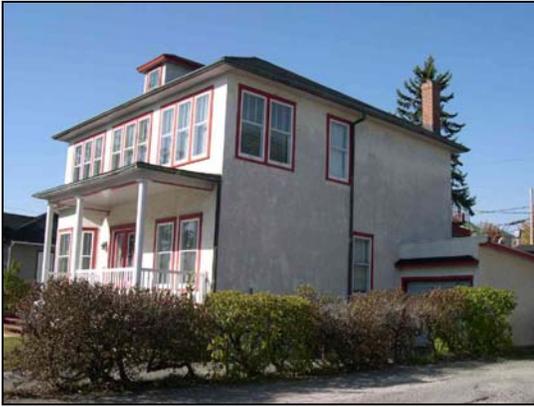
La maison Four Squares supplante le style maniéré Villa italienne apparu pendant la deuxième période du XIX^e siècle. Plus simple, le Four Squares offre le même volume à la verticale, muni d'un toit en pavillon. Les ouvertures sont dégarnies des couronnements surélevés car on privilégie les linteaux droits. Elles peuvent conserver le rythme des fenêtres jumelées. De grandes galeries entourent la demeure Four Squares et servent aussi d'accès aux appartements divisant le corps de bâtiment. En Abitibi, plusieurs maisons Four Squares ont aussi adopté le faux-colombage comme parement du haut et la brique ou l'enduit pour le rez-de-chaussée. Ce parement est généralement associé au style Arts et Métiers (voir ci-bas). Ces demeures se retrouvent principalement dans la partie de la ville planifiée de 1926.

Maison Four Squares
247, Murdoch

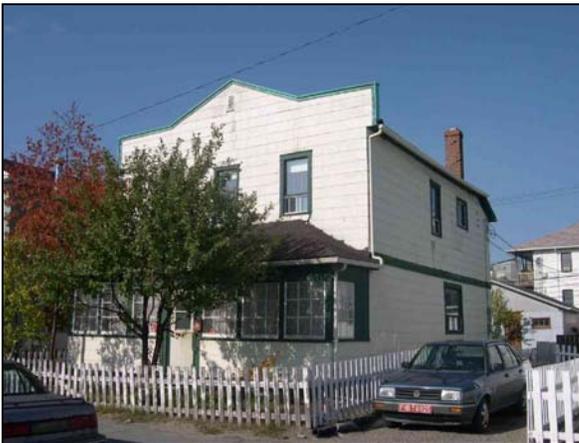
La maison de type Boomtown est facilement repérable par le volume du bâtiment en forme de boîte carrée à deux ou trois étages. Le toit est plat et la corniche-postiche est le principal élément de décor. Elle peut être débordante ou avoir des corbeaux de même que des modillons la soutenant. À l'étage, des galeries en façade avec auvent permettent aux résidents de s'y asseoir. Un commerce est souvent aménagé au rez-de-chaussée et des vitrines rentrantes permettent de voir les produits. Le clin de bois et les planches cornières sont l'habituel revêtement des murs. Le type Boomtown est présent autant en milieu urbain qu'en milieu rural et il s'est particulièrement répandu au moment de l'ouverture des villes et villages à l'époque de l'industrialisation en bordure des voies ferrées. En Abitibi, ce style est fort présent dans l'ancien Rouyn sur les rues commerciales ouvertes au moment du développement de la ville à compter de 1926.

Maison Boomtown
87, Carter

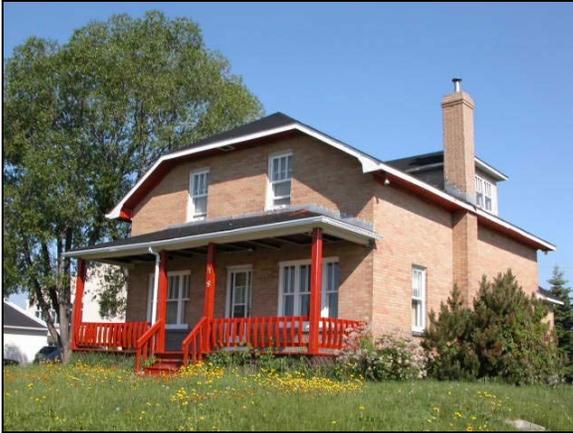
La maison à croupe est un type de demeure dont la forme du toit possède des croupes : des petits versants de toit qui réunissent des pans de toit allongés, habituellement sur deux versants. Le corps de bâtiment sur lequel repose le toit à croupe est habituellement monobloc. La période d'apparition se situe entre les débuts du développement de la région et 1950. Les maisons à croupe se retrouvent autant en milieu urbain que rural. Ce type architectural est aussi fréquent dans plusieurs municipalités du Québec.

Maison à croupe
708, Dallaire

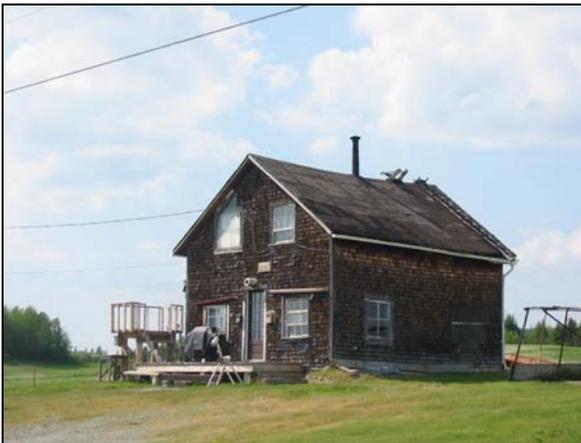
La maison de colonisation est un type architectural primordial dans l'histoire de Rouyn-Noranda. Les plans de ces maisons étaient généralement ceux du ministère de la Colonisation. Le modèle architectural identifiant la période 1930-1945 se caractérise par un corps de bâtiment habituellement recouvert de bardeau de bois et percé de fenêtres à linteau droit. La maison est de plan barlong (le côté le plus long faisant face au chemin), mais il arrive aussi que ce soit le mur-pignon qui soit en façade. Une porte centrale permet l'accès à la maison munie d'un simple palier. La maison de colonisation est similaire à l'école de rang et elle est située sur un site rural des débuts du développement agricole. Ce type de maison est très répandu en Abitibi. Les colons nouvellement arrivés recevaient des montants pour les construire.

Maison de colonisation de Joseph
Lachance
775, rang des Bois, Cléricky

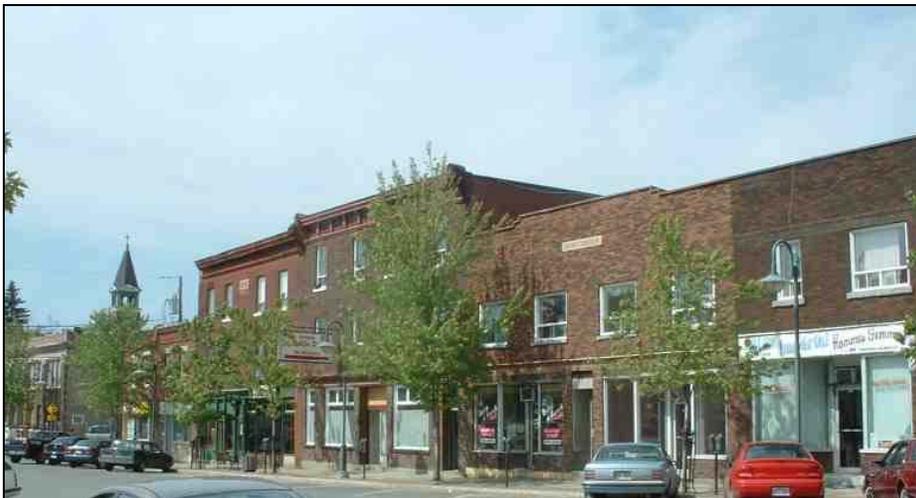
Ensemble commercial de la 7^e Rue

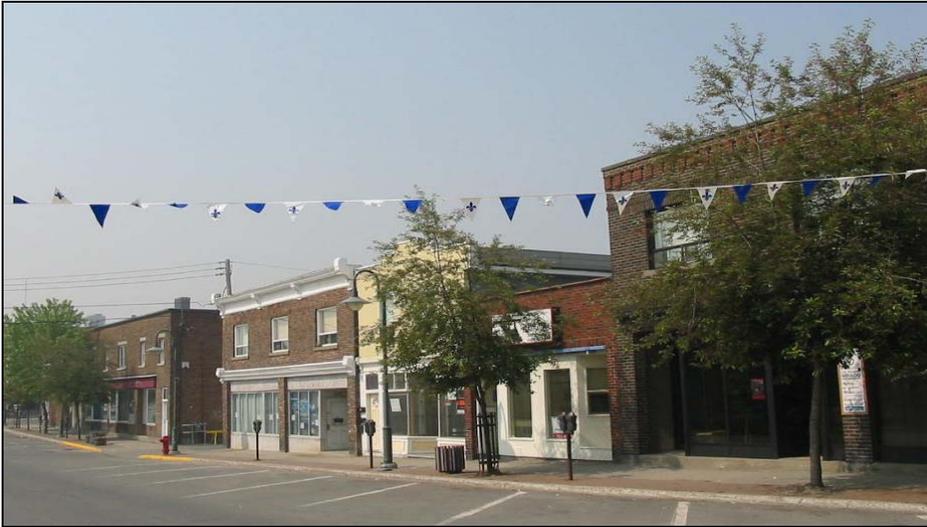
- L'ensemble d'édifices commerciaux de la 8^e Rue, avec des caractéristiques à conserver similaires à celles de la 7^e Rue.
- L'ensemble des édifices commerciaux de l'avenue Carter, de style Boomtown.

Ensemble commercial de la 8^e Rue

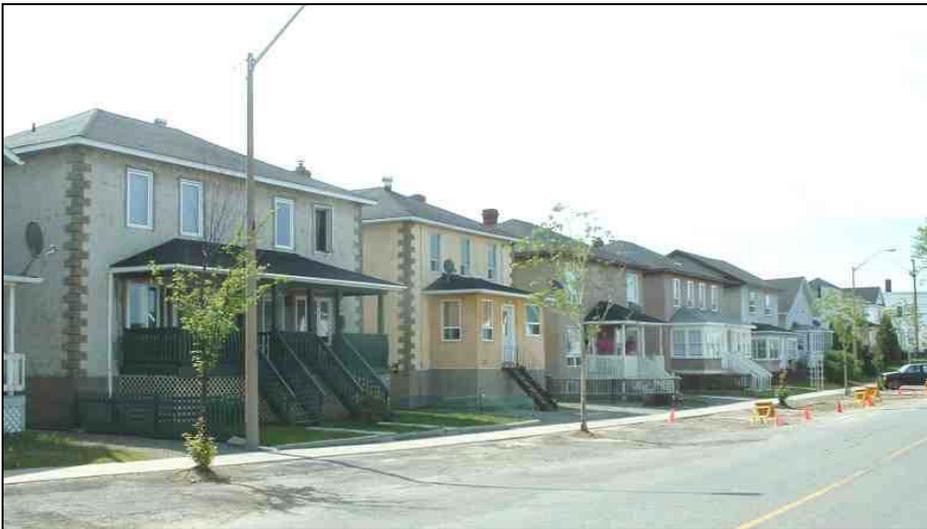
Ensemble résidentiel de la 8^e Rue
