*Protection et mise en valeur du patrimoine bâti
Quartier des Dirigeants
et bâtiments de l'inventaire de 2003*

DOCUMENT DE TRAVAIL

Octobre 2008

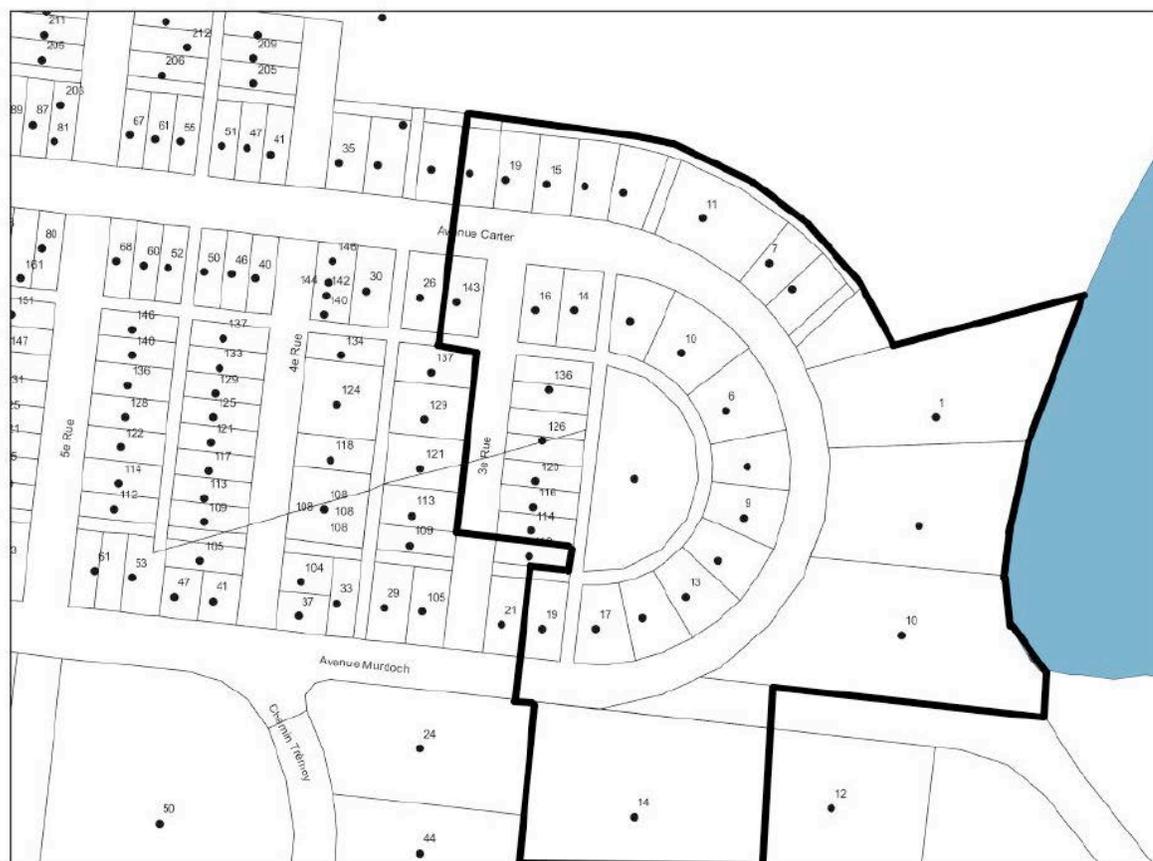
Limite proposée pour le quartier des Dirigeants

Aux fins de la présente étude, le point de départ pour la délimitation de ce quartier est l'ensemble formé par les avenues Carter et Murdoch à l'est de la 3^e Rue et par les propriétés riveraines à ce croissant formant la trame urbaine. Toutefois, comme certains bâtiments de la 3^e Rue sont inclus dans l'inventaire patrimonial, il a été considéré d'inclure toutes les propriétés de cette rue. Cependant, la valeur patrimoniale de certaines d'entre elles étant très limitée, la limite apparaissant sur le plan de la page qui suit a été retenue. Toutes les propriétés ont une fonction résidentielle et en ont encore une, à l'exception de la maison Roscoe qui est maintenant une école de musique. Toutes les résidences sont de propriété privée. Les éléments suivants sont à prendre en considération dans la délimitation du quartier :

Le quartier ainsi délimité comprend 18 propriétés, soit 17 résidences et le Centre musical En sol mineur.

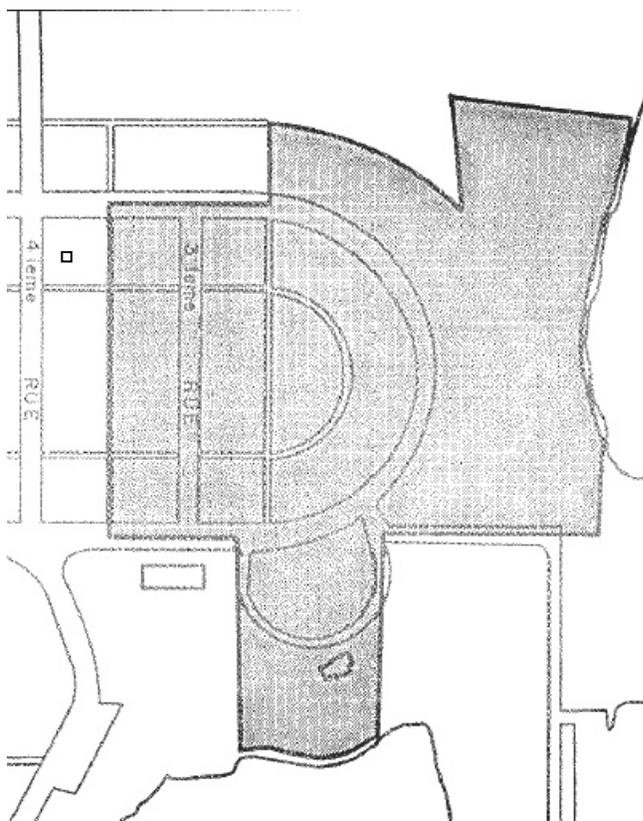
Le schéma d'aménagement établit la limite suivante pour le quartier des Dirigeants.

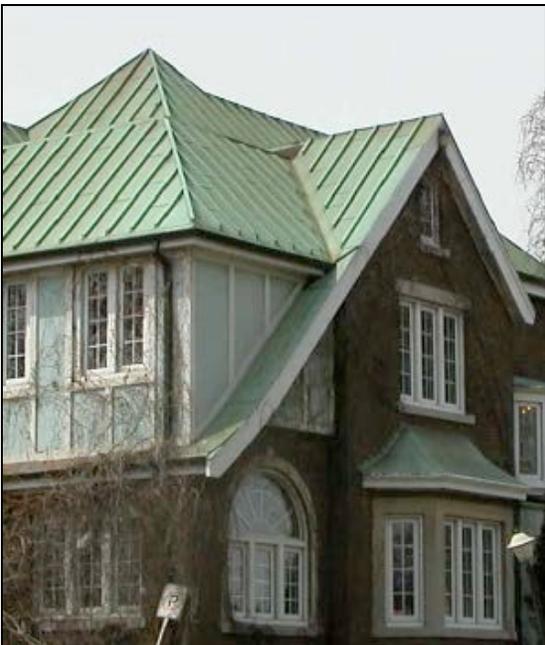
Toit à pente raide avec lucarne en chien-assis le perçant
14, avenue Murdoch

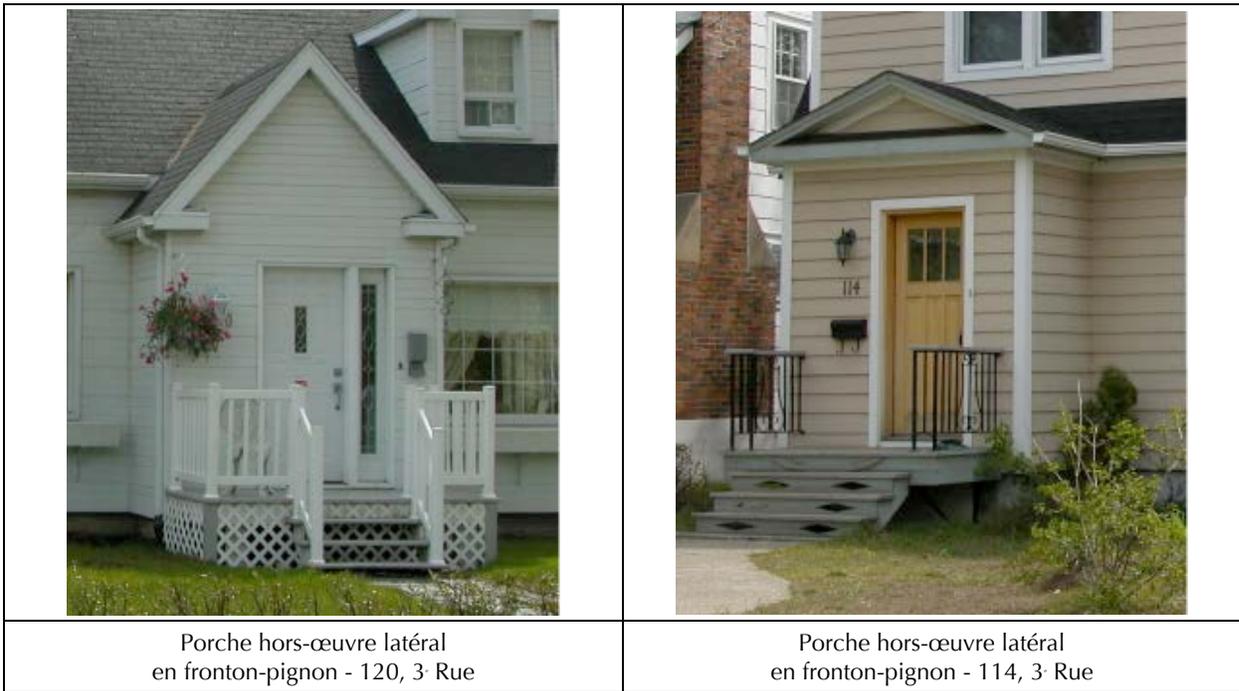
Porche hors-œuvre latéral en fronton-pignon, représentatif des Craftsman bungalow du quartier (114, 120, 3^e Rue).

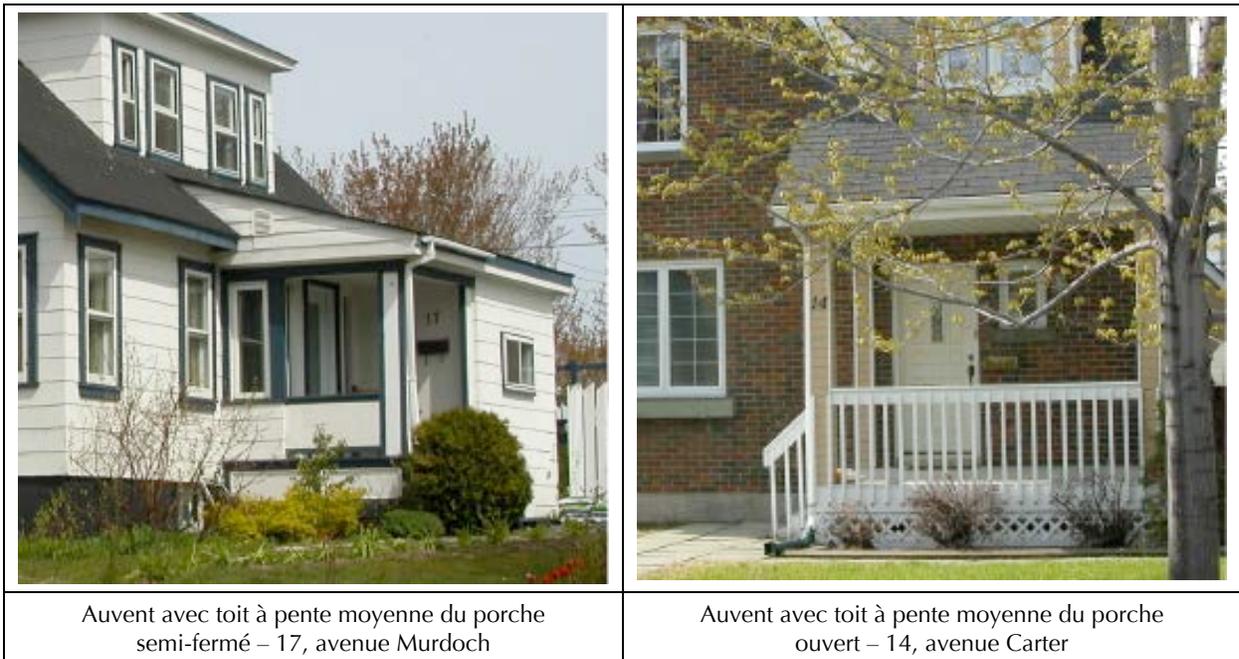
- Auvent avec toit à pente moyenne du porche ouvert ou fermé (143, 3^e Rue ; 6, 10 et 14, avenue Carter ; 17 avenue Murdoch).

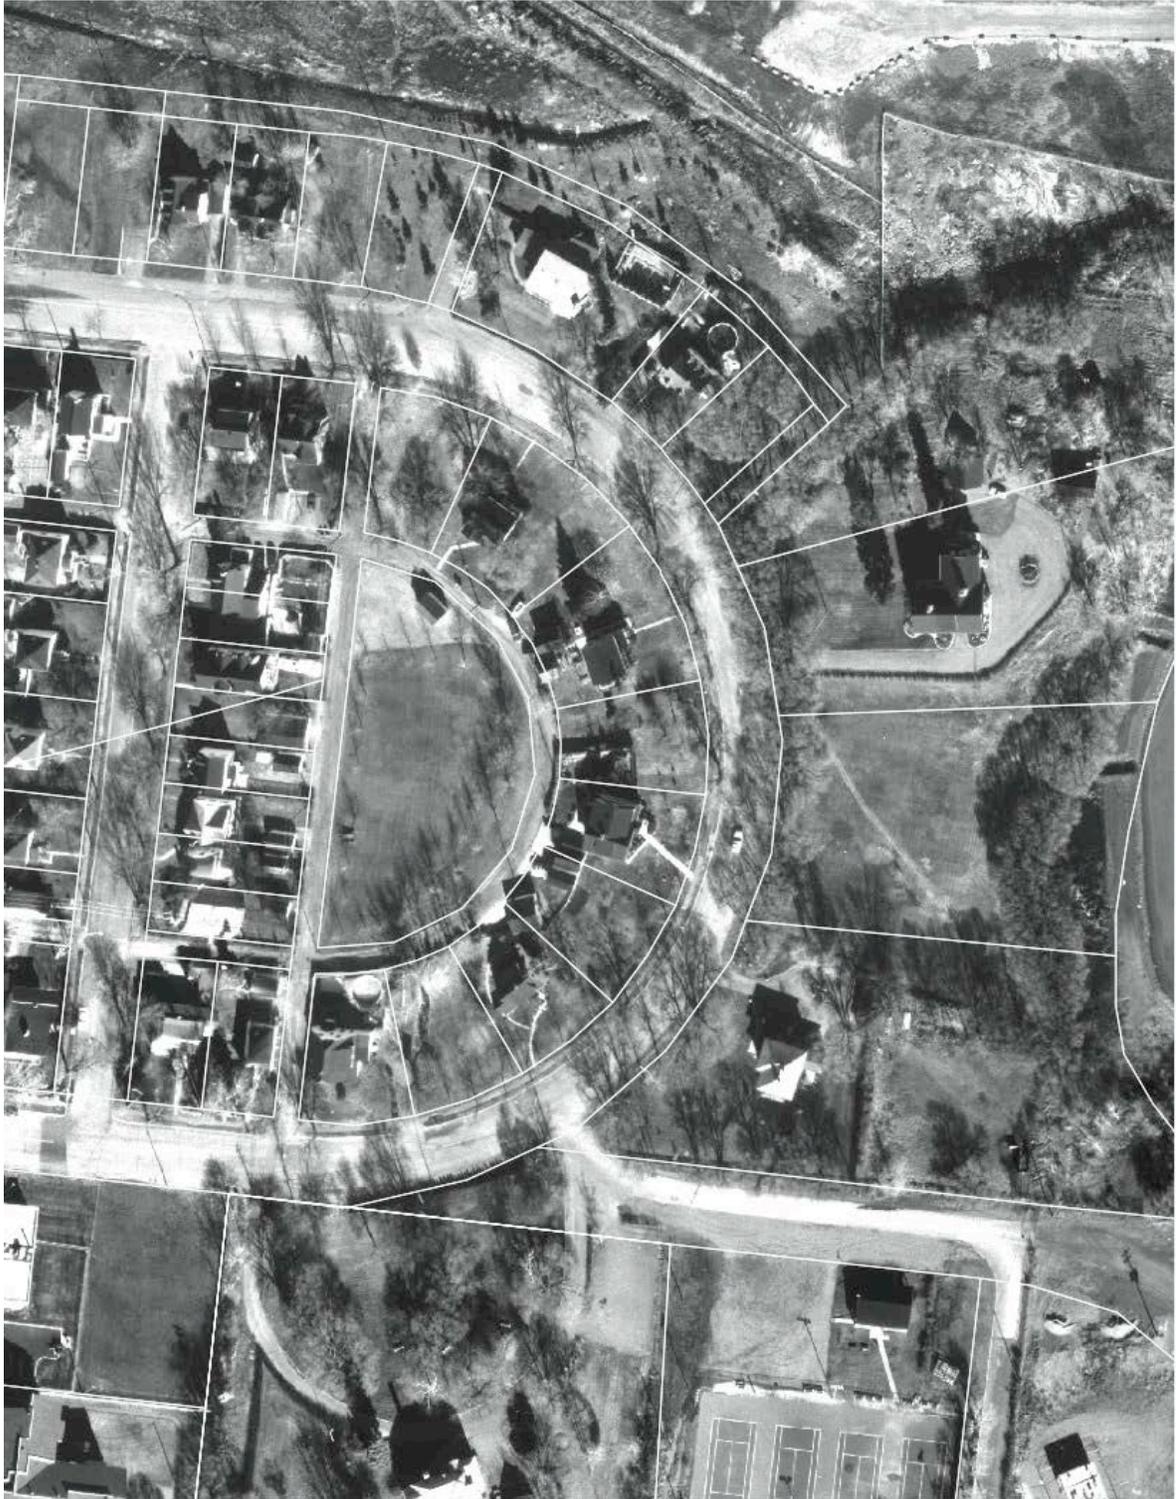
LE CENTRE MUSICAL EN SOL MINEUR

Le cas du Centre musical En sol mineur est révélateur de certains problèmes touchant l'aménagement des cours avant du croissant Carter/Murdoch. Plusieurs éléments viennent briser l'effet de dégagement et font en sorte que l'un des plus importants bâtiments patrimoniaux de Rouyn-Noranda n'est pas visible de la rue. Le principal obstacle visuel est la haie de cèdres d'environ 2,5 m de hauteur qui obstrue la vue sur la cour avant et sur le bâtiment. Une clôture métallique en mailles en très mauvais état sépare le terrain du Centre musical de celui de la Gendarmerie royale du Canada. Le bâtiment étant localisé sur le sommet d'une dénivellation, il est caché par le feuillage des arbres de la partie basse de la cour avant. De grands arbres matures contribuent à la qualité du site, mais plusieurs semblent en mauvais état. Des bancs ont été installés dans la cour avant, mais ils sont probablement peu utilisés.

Bien que cela n'ait pas d'impact sur l'impression de dégagement, il importe de mentionner que la partie avant du terrain est plus basse que la rue et qu'il n'y a pas de bordure séparant la rue de la propriété. L'eau s'écoule vers un creux où se trouve un égout pluvial.

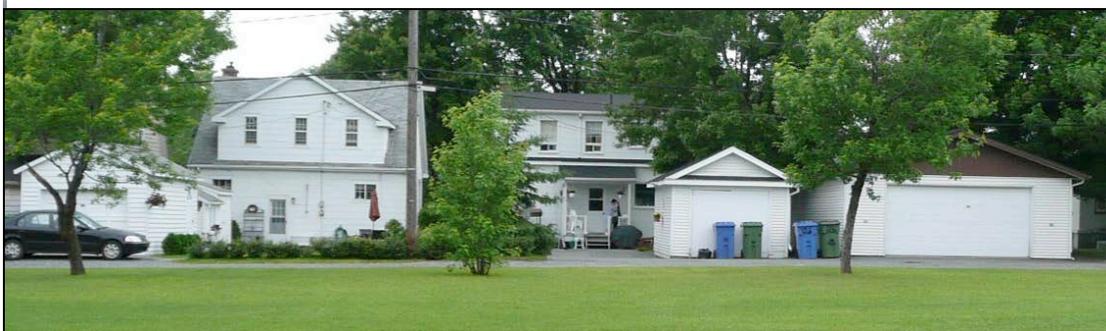
Les garages et les entrées véhiculaires donnant sur la ruelle

- Les arbres, la pelouse, la forme de demi-lune et la différence de niveau par rapport à la ruelle confèrent au parc privé un cachet particulier.
- Le présence du garage et du stationnement affecte la qualité du parc.

- L'accès véhiculaire se fait par le ruelle entourant le parc privé.
- Certains garages s'harmonisent avec la maison, d'autres moins.

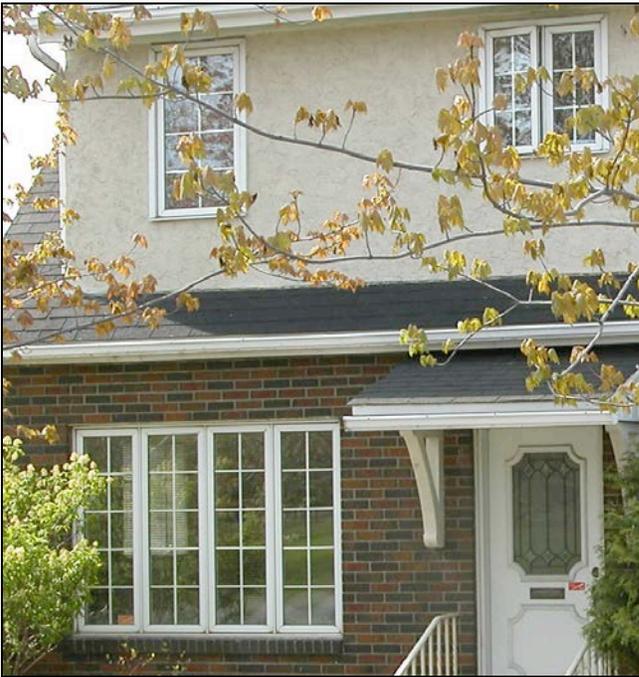
Séries d'ouvertures à linteau droit en quadruplet ou triplet de baies ou jumelées
16, avenue Carter

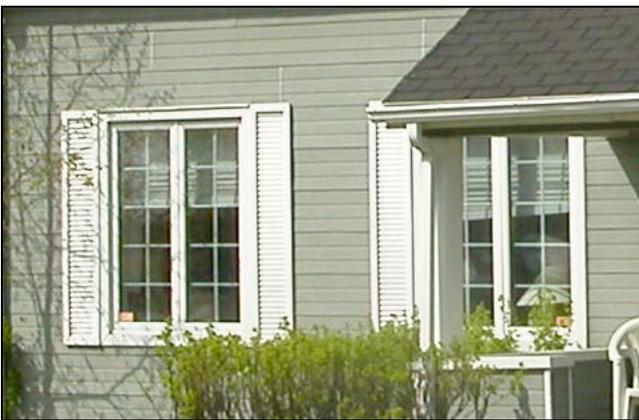
- **Persiennes en applique** ; décor d'architecture à imiter, mais à la condition de fabriquer des persiennes ayant le même gabarit que les ouvertures

Persiennes en applique légèrement plus étroite que le châssis
6, avenue Carter

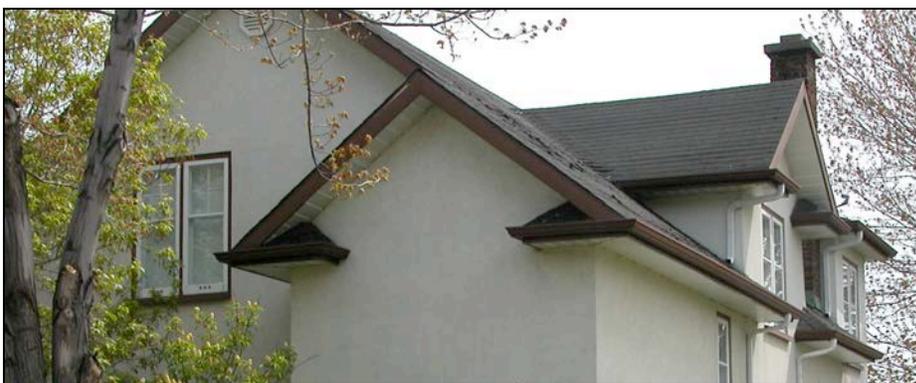
FENÊTRES À GUILLOTINE ET
RETOUR DE CORNICHE DES
PIGNONS
126, 3^e RUE

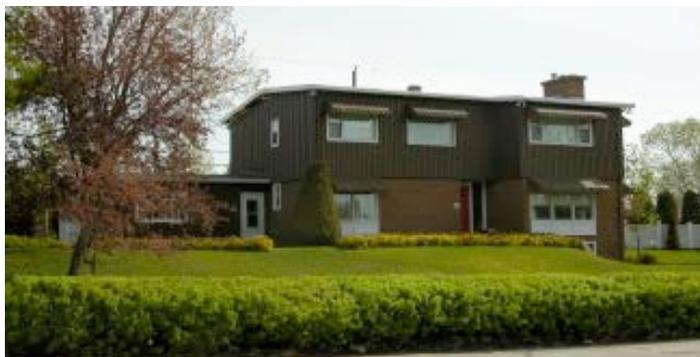
11, avenue Carter (1951)

Architecture moderne
1951
11, avenue Carter

Ce bâtiment d'architecture moderne possède un intérêt architectural de manière intrinsèque, car il est représentatif du courant d'architecture résidentielle moderne des années 1950. Toutefois, le bac acier appliqué aux marquises et au parement de l'étage est un choix de matériau qui apporte une dureté que l'on retrouve par exemple dans les parcs industriels et convenant moins à l'architecture résidentielle. Les volumes cubiques et rectangulaires, les retraits et les saillies, les pleins (mur marron clair à l'avant notamment) et les vides (ouvertures) sont par contre bien dosés apportant le caractère architectural moderne.

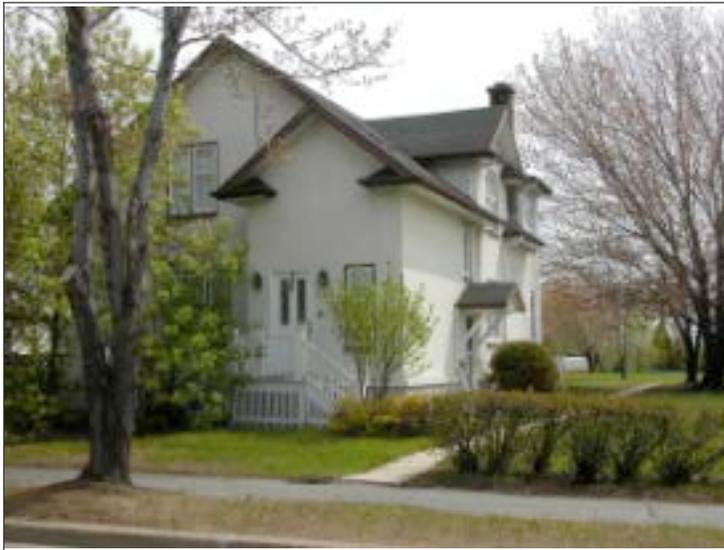
Maison à pignons multiples

Le bâtiment est de style combiné Craftsman bungalow / Arts et métiers. Les nombreux pignons à retour de corniche, les lucarnes à pignon, rampantes et les auvents à consoles sont des éléments qui caractérisent le style. Son volume assez imposant le rapproche de certaines maisons Arts et métiers recherchant les formes rustiques d'autrefois.

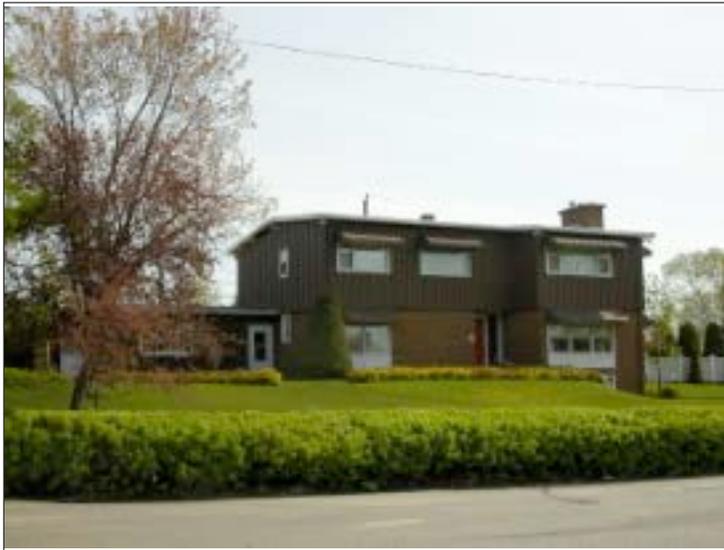
Maison à auvents métalliques

Le bâtiment se situe dans le croissant Carter du côté du lac Osisko. Il bénéficie d'un panorama intéressant par son implantation suivant la courbe à la naissance du croissant et bien ren retrait du chemin. Un aménagement paysager soigné est présent par une haie de buissons en bordure du chemin en parallèle à des plates bandes plus près de la maison. Des pelouses entourent le bâtiment d'architecture moderne dont le style contemporain crée une atmosphère de maison californienne. Toutefois, la haie à l'avant est en rupture avec les propriétés voisines dont l'avant est ouvert.

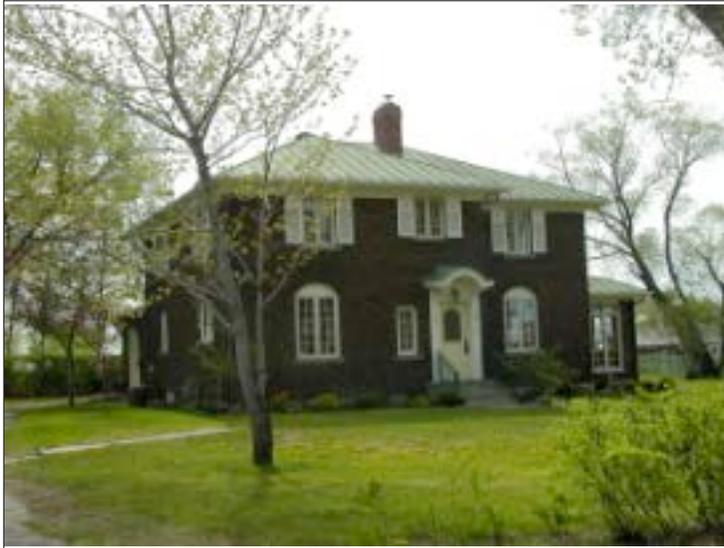
Villa Italiana

Il serait recommander d'imiter ce type d'ouvertures en arc plein-cintre de la villa spécialement pour les parements plus sombres tels la brique.
Les persiennes en applique sont des décors d'architecture à imiter, mais à condition de fabriquer des persiennes ayant le même gabarit que les ouvertures.
Enfin, l'auvent découpé en carène est une couverture en surplomb recommandé comme élément d'insertion.

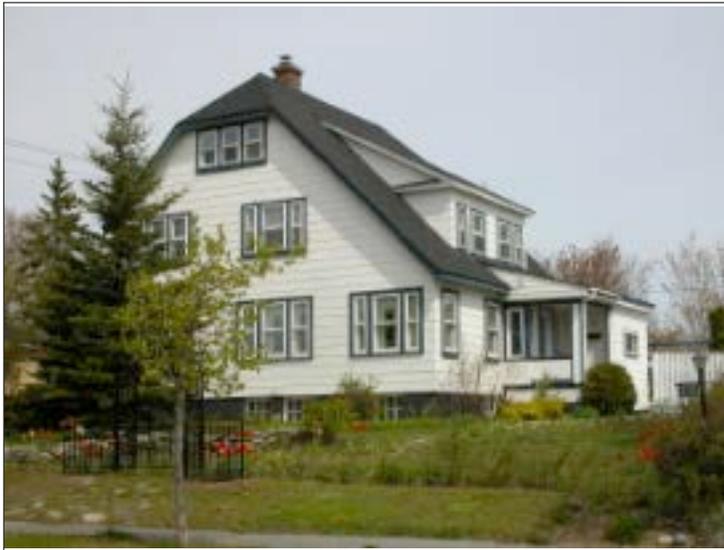
Clinique

Le site est légèrement surélevé et renforce le caractère massif du bâtiment. Des talus de pelouses créent un dégradé rythmé garni d'arbustes et de bosquets.
